Formação de ravinas: significância para a perda de solo por erosão hídrica

Rosário Franco¹, Felícia Fonseca^{2*}, Tomás Figueiredo²

² Centro de Investigação de Montanha (CIMO), Instituto Politécnico de Bragança (ESAB / IPB), Apartado 1172, 5301-855 Bragança, Portugal

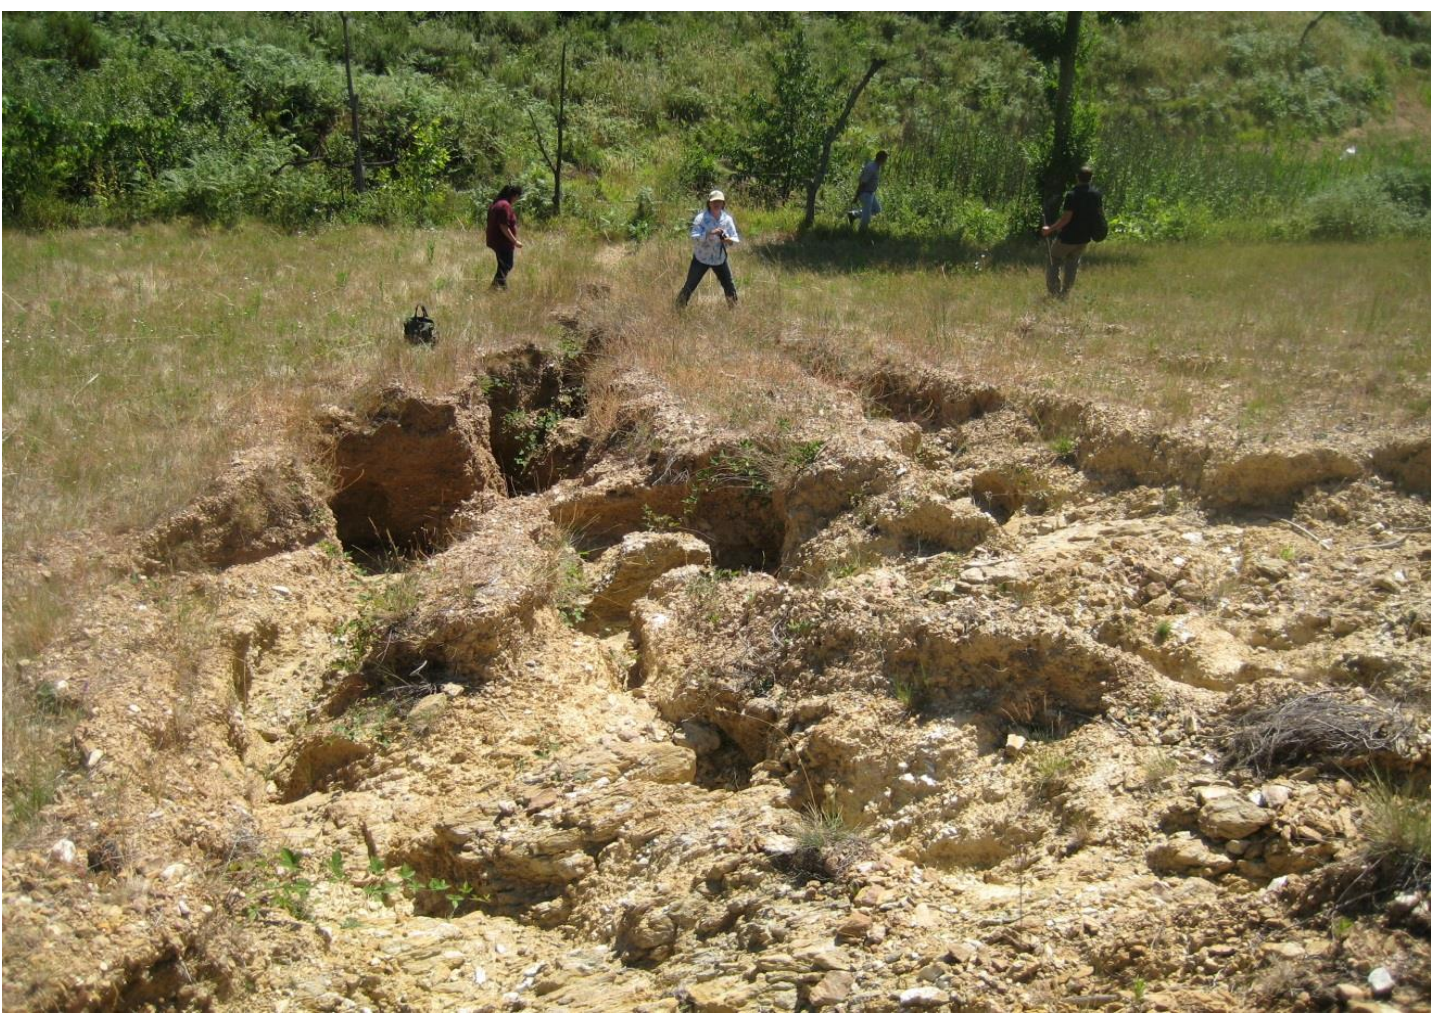
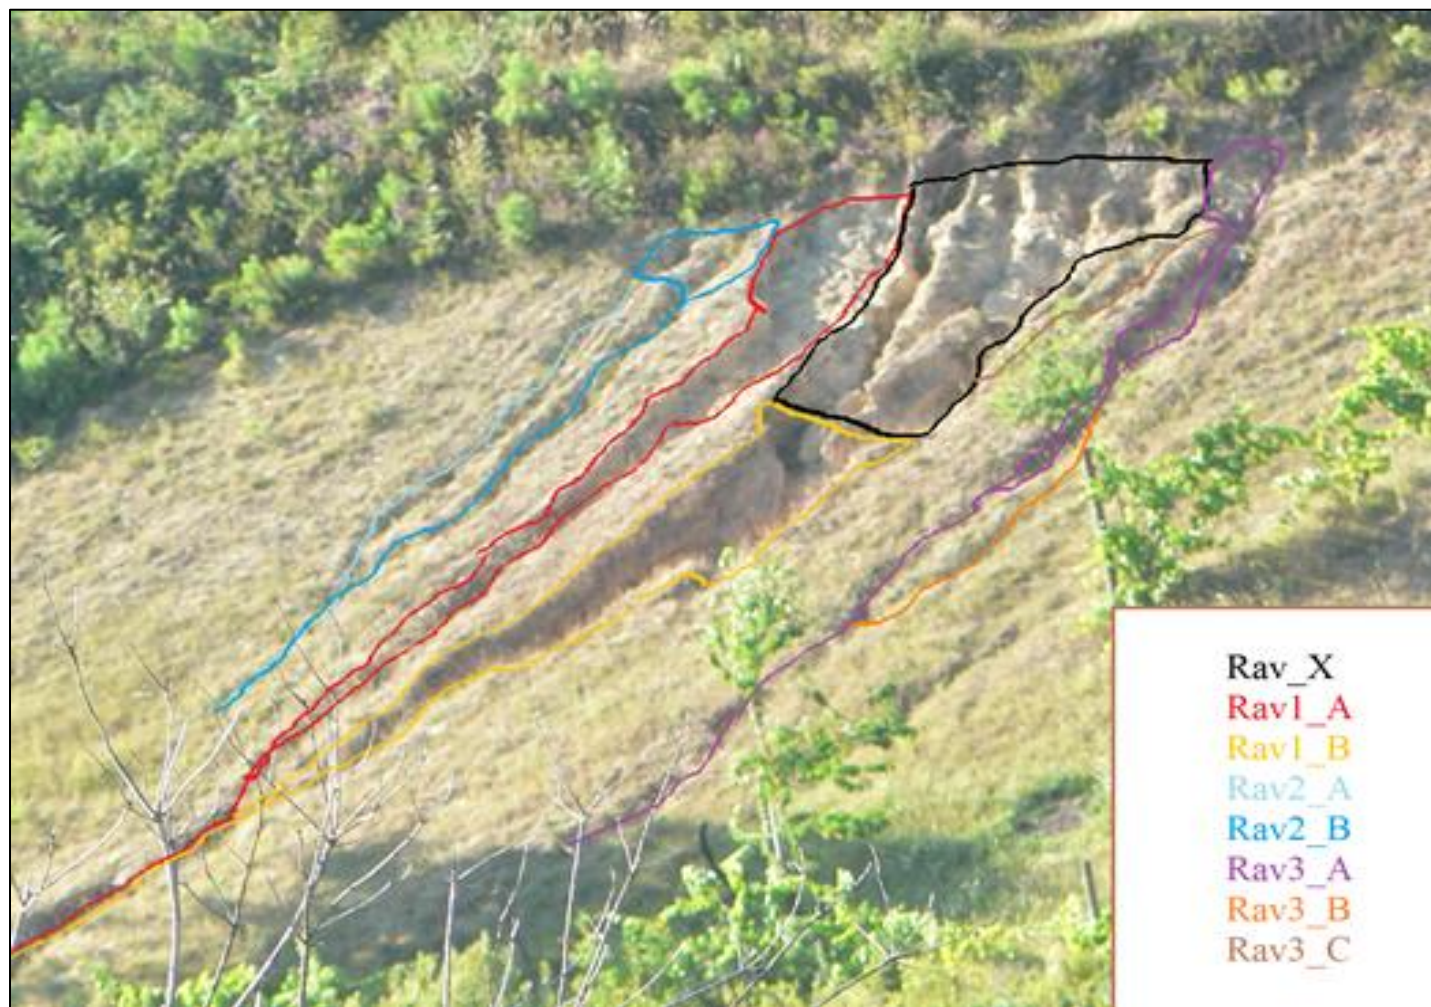
- Através da análise dos perfis longitudinais das ravinas, e dos gráficos que relacionam a profundidade com a largura, pode-se concluir que não existe uma relação entre as variáveis profundidade e largura da ravina, atingindo estas as maiores profundidades e menores larguras (estreitamento), sensivelmente no troço médio, o que poderá estar relacionado com as características do depósito de vertente por onde evoluiu.

- Para a construção e análise do perfil da ravina e da vertente foi utilizada uma barra de ferro graduada com registos intervalados de 2 metros
- O volume erodido foi estimado por integração das áreas de secção transversal com a distância entre transeptos bem como a forma da secção da ravina (semicircular, triangular ou retangular). O volume correspondente à erosão por ravinamento foi estimado a partir da soma dos volumes das incisões correspondentes às áreas transversais superiores a 900 cm².
